Rimouski, le 11 novembre 2019

OBJET : Église de Baie-des-Sables  
Avis technique sur l'état de l'ossature de béton  
N/D : I18-109  
Révision 1

TR3E Experts Conseils

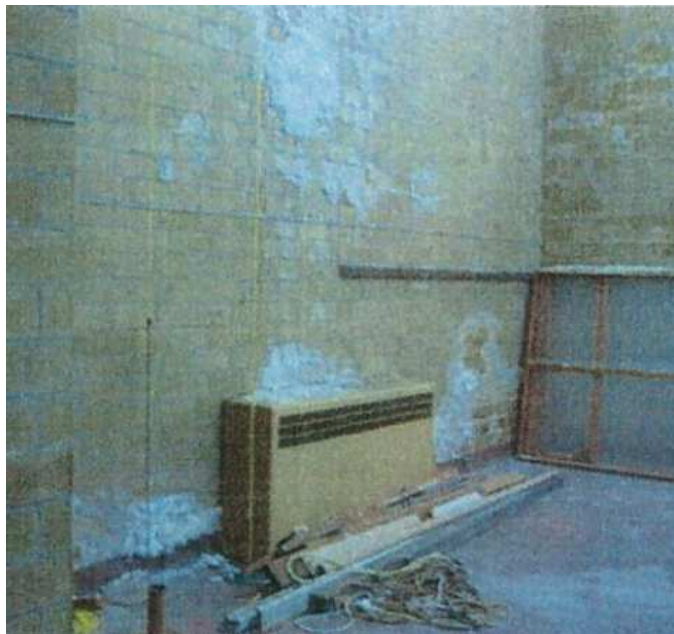
*Photo 2a - Clocher - Infiltration d'eau dans les murs avec traces de calcaire – Janvier 2013*

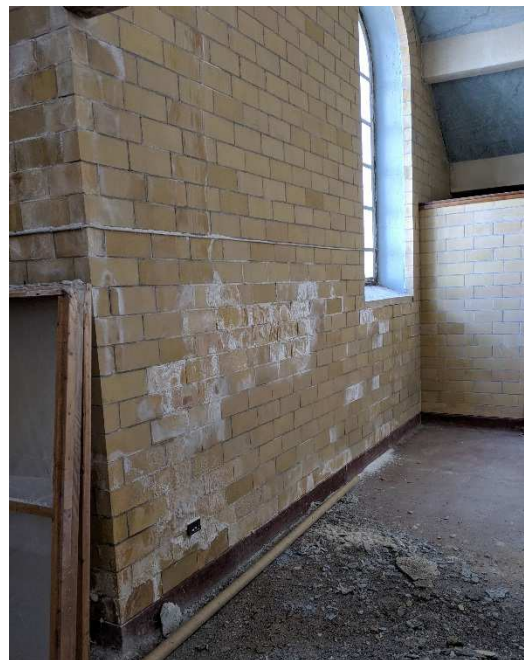
*Photo 2b - Clocher - Infiltration d'eau dans les murs avec traces de calcaire – Août 2019*

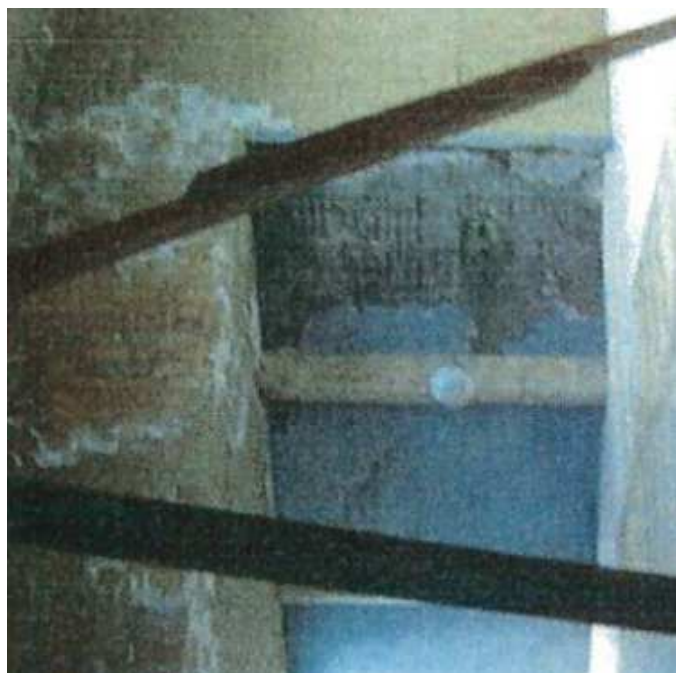
*Photo 3a - Clocher – Béton endommagé et pourri, armature corrodé; infiltration d'eau avec traces de calcaire – Janvier 2013*

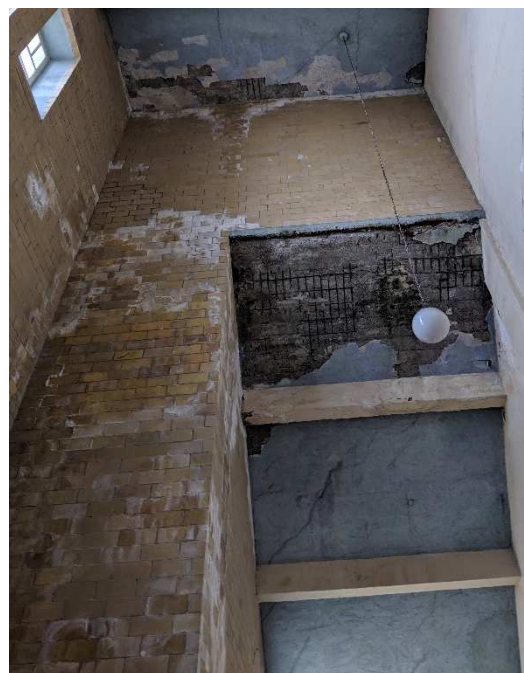
- Les dommages à la structure du clocher et de l'entrée principale ont progressé de façon significative (photos comparatives 3a et 3b);
- Les dommages à la structure de la toiture dans le secteur de l'entrée principale ont progressé (photos comparatives 6a et 6b);
- Les dommages à la structure de la sacristie ont progressé (photos comparatives 8a et 8b);
- Les dommages à l'arche de l'entrée principale ont progressé (photos comparatives 10a et 10b);
- La moisissure, causée par l'infiltration d'eau, pour l'ensemble du bâtiment, a progressé.

*Photo 3b - Clocher – Béton endommagé et pourri, armature corrodé; infiltration d'eau avec traces de calcaire – Août 2019*

Tel que mentionné dans nos rapports précédents, il serait requis de procéder le plus rapidement possible à des travaux d'imperméabilisation extérieure afin de stopper la progression de la corrosion de

l'armature dans l'ossature de béton pour ensuite réparer les secteurs de l'église où l'intégrité structurale du béton est compromise.

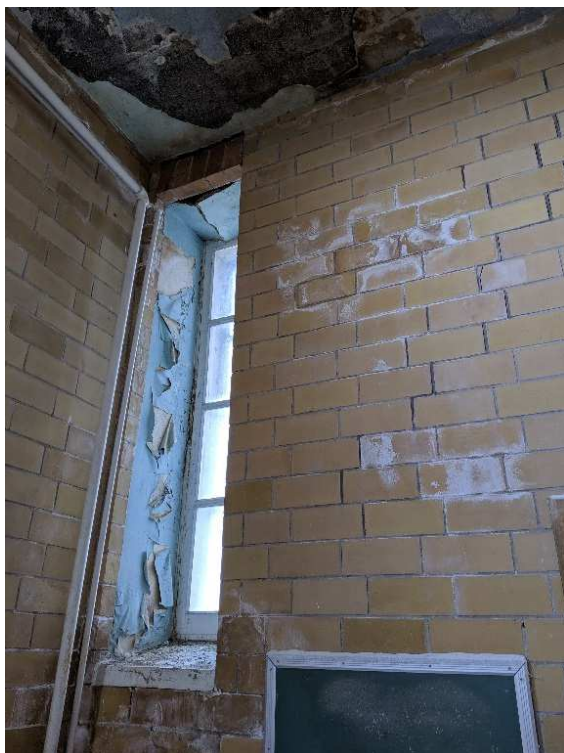
*Photo 4 - Clocher - Infiltration d'eau dans les murs, plafonds et fenêtres avec traces de calcaire - Août 2019*

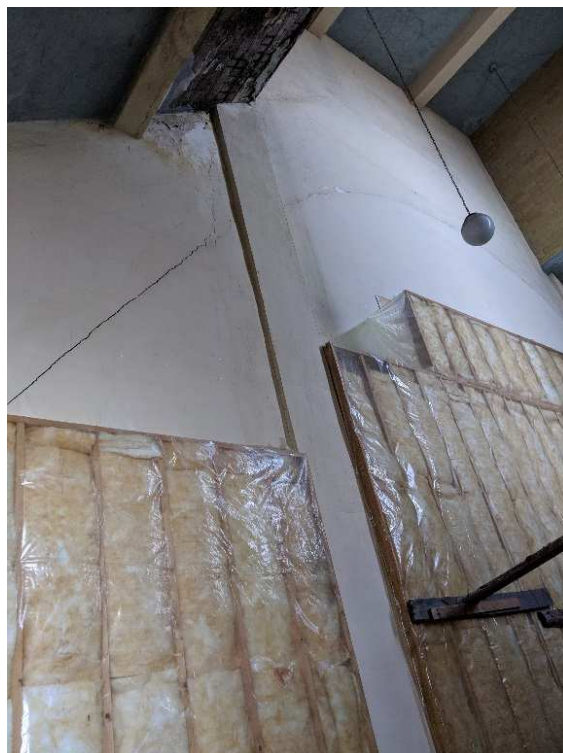
*Photo 5 - Clocher - Fissure dans l'arche d'entrée - Août 2019*

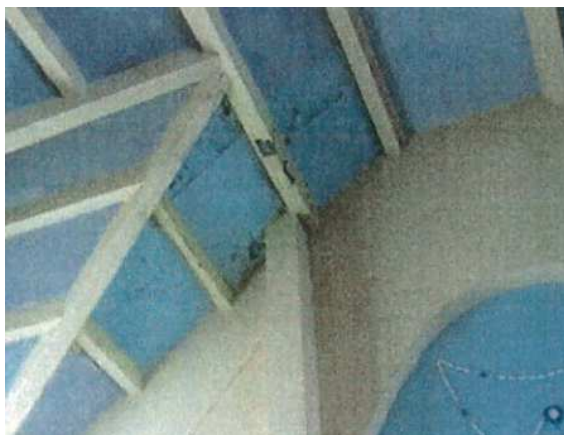
*Photo 6a - Nef de l'église - Dalle et poutres de la toiture endommagées; Béton pourri et armature corrodée - Janvier 2013*

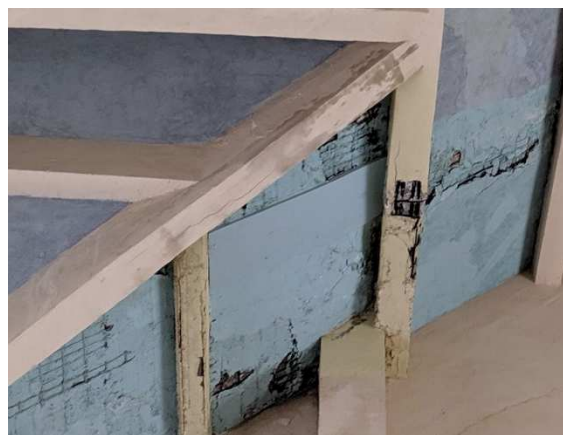
*Photo 6b - Nef de l'église - Dalle et poutres de la toiture endommagées; Béton pourri et armature corrodée - Août 2019*

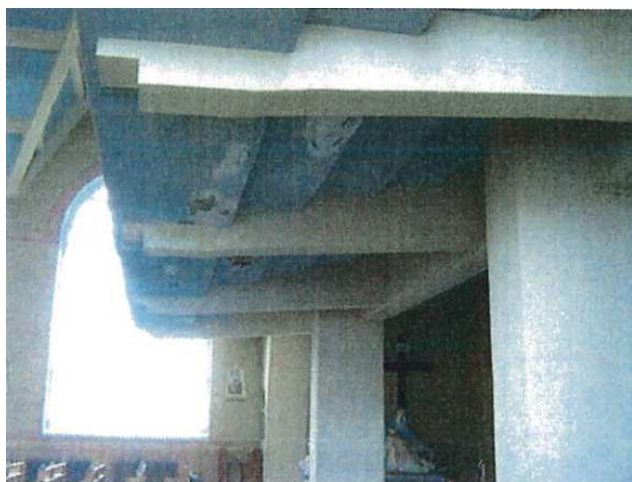
*Photo 7a – Structure du jubé endommagée – Janvier 2013*

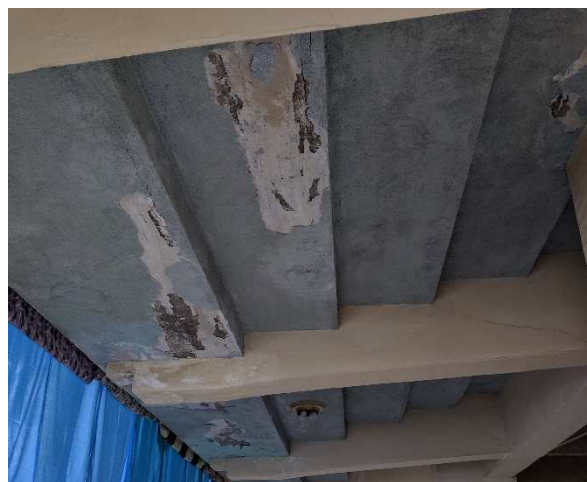
*Photo 7b – Structure du jubé endommagée – Août 2019*

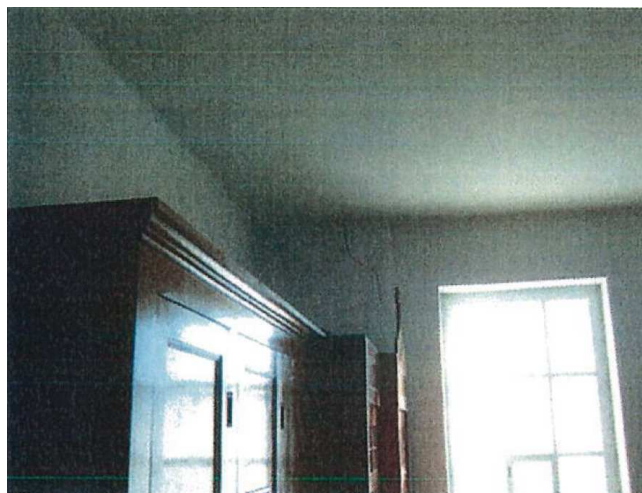
*Photo 8a – Sacristie – Fissure dans la toiture et le mur – Janvier 2013*

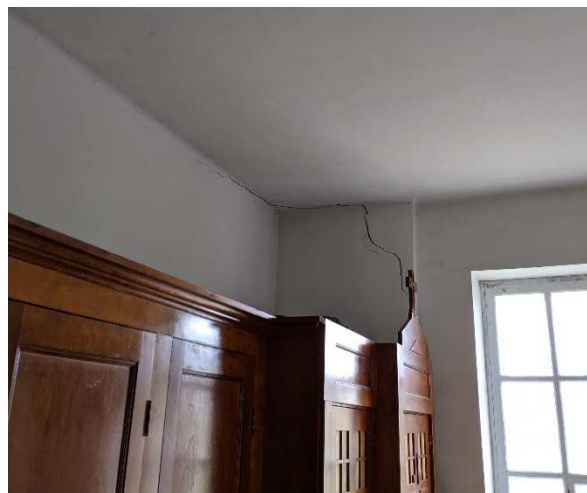
*Photo 8b – Sacristie – Fissure dans la toiture et le mur – Août 2019*

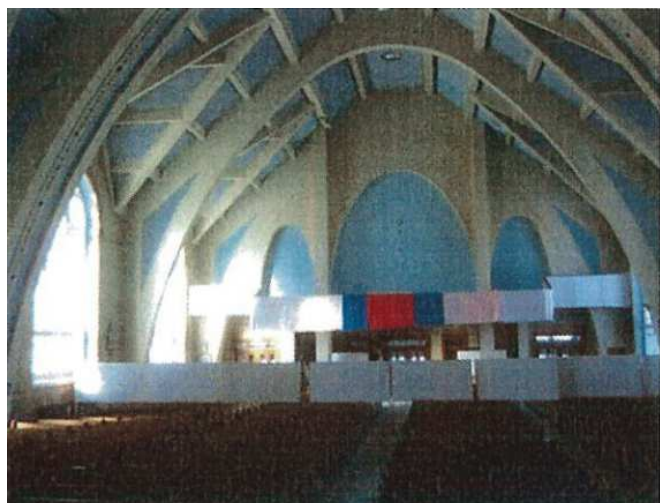
*Photo 9a – Arche de l'entrée – Fissure sur la périphérie – Janvier 2013*

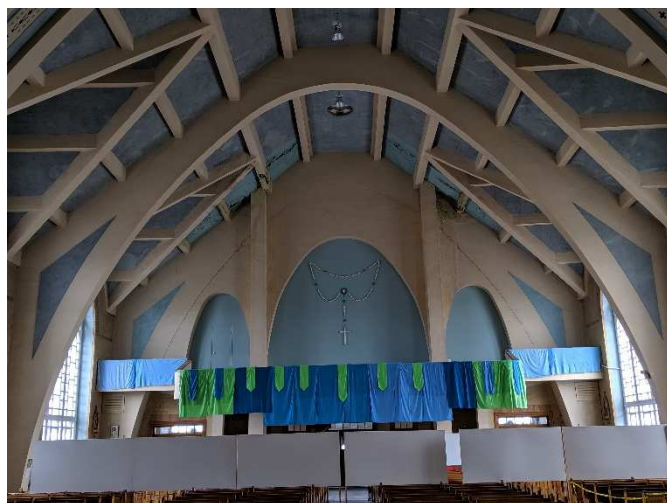
*Photo 9b – Arche de l'entrée – Fissure sur la périphérie – Août 2019*

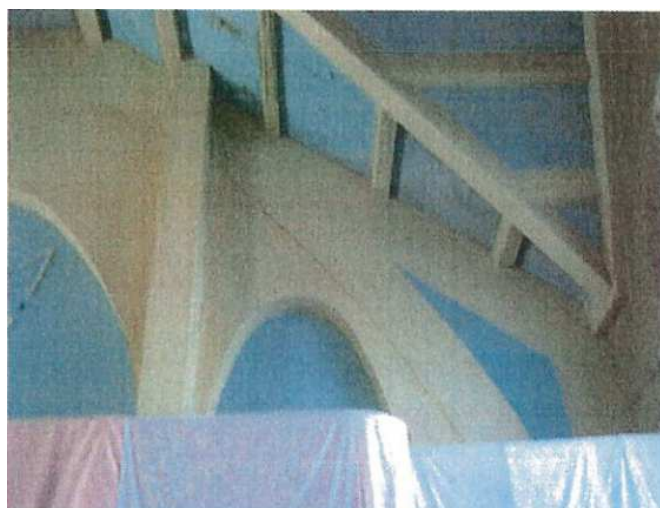
*Photo 10a – Arche de l'entrée – Fissure sur la périphérie – Janvier 2013*

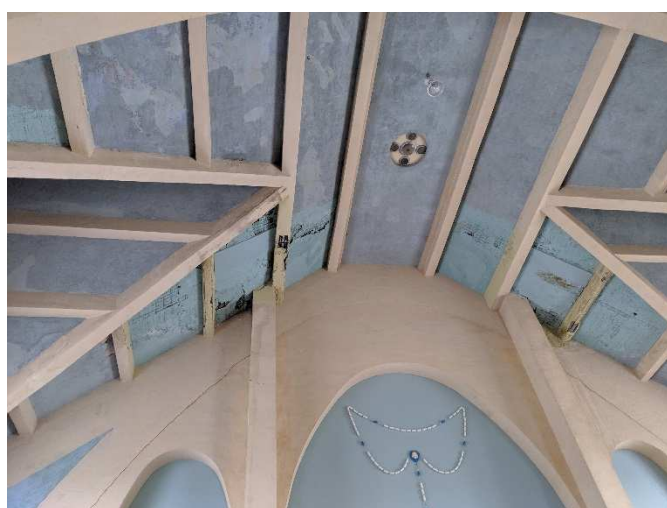
*Photo 10b – Arche de l'entrée – Fissure sur la périphérie – Janvier 2013*

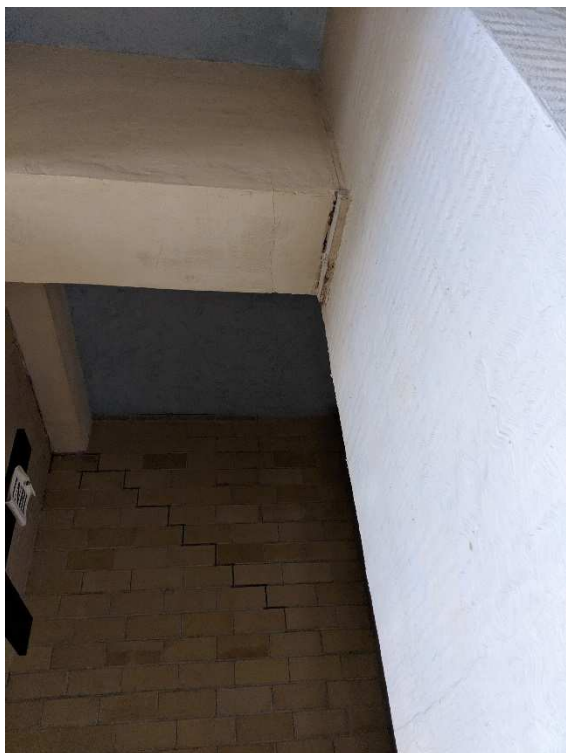
*Photo 11 – Structure du jubé – Fissure en cisaillement sur la poutre – Août 2019*

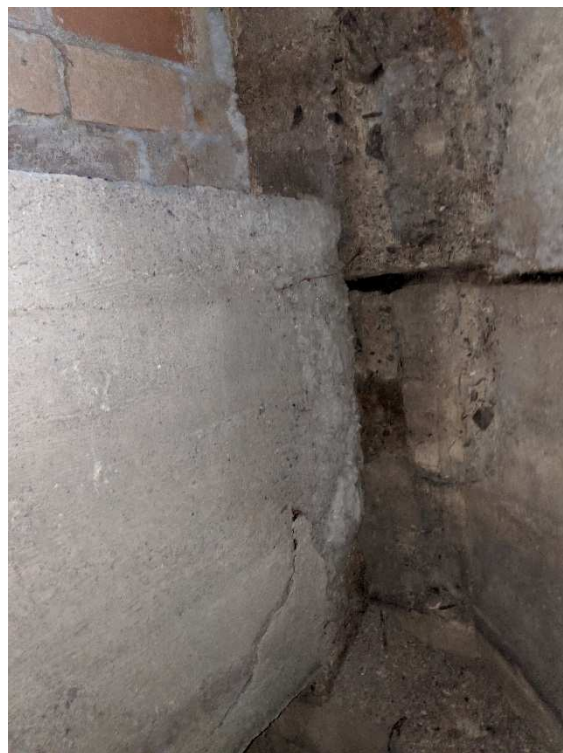
*Photo 12 – Infiltration d'eau et moisissure sur les murs et la dalle de béton – Août 2019*

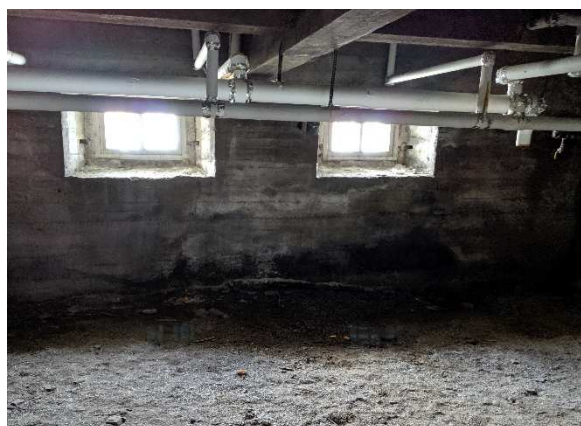
*Photo 13 – Sous-sol de l'église - Infiltration d'eau, moisissure et traces de calcaire sur les murs de fondation – Août 2019*

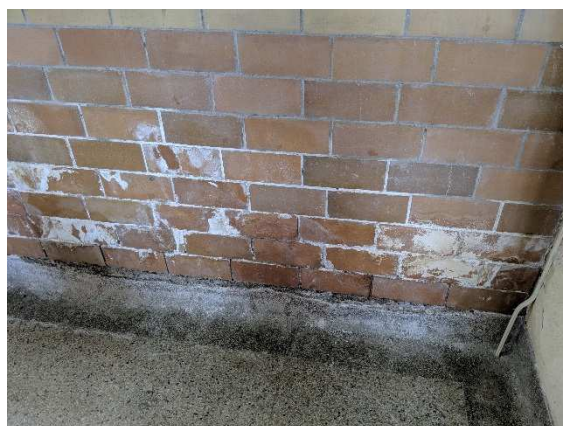
*Photo 14 – Nef de l'église – Infiltration d'eau, moisissure et traces de calcaire sur les murs – Août 2019*

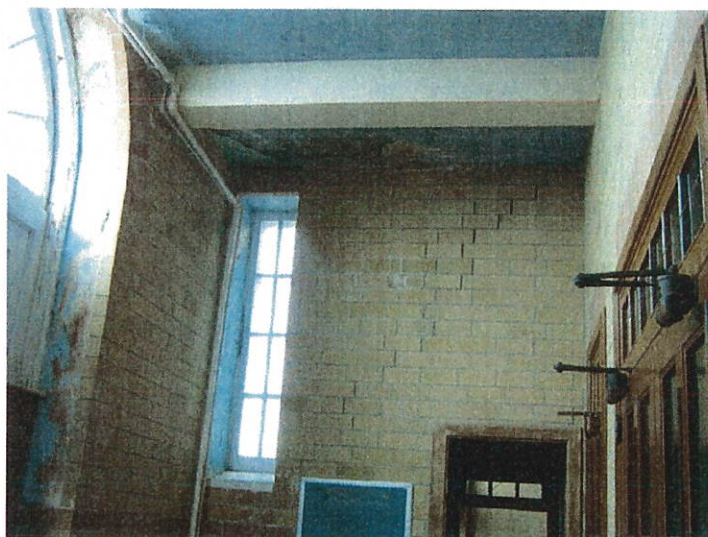
En effet, la structure du clocher et de l'entrée principale est fortement endommagée, autant au niveau de la toiture que des murs. Par endroits, le béton de la toiture (dalle et poutres) est pourri et s'est détaché de la surface. L'armature est corrodée et présente une perte de section. Des infiltrations d'eau ont eu lieu à travers les murs et des traces d'accumulations de calcaire sont visibles sur toute la surface. On remarque aussi de la pourriture sur ces murs. Les photos n°s 2 à 5 présentent l'état de la structure dans ce secteur.

Photo 2 : Clocher - Structure endommagée du clocher à l'entrée principale  
Infiltration d'eau avec traces de calcaire

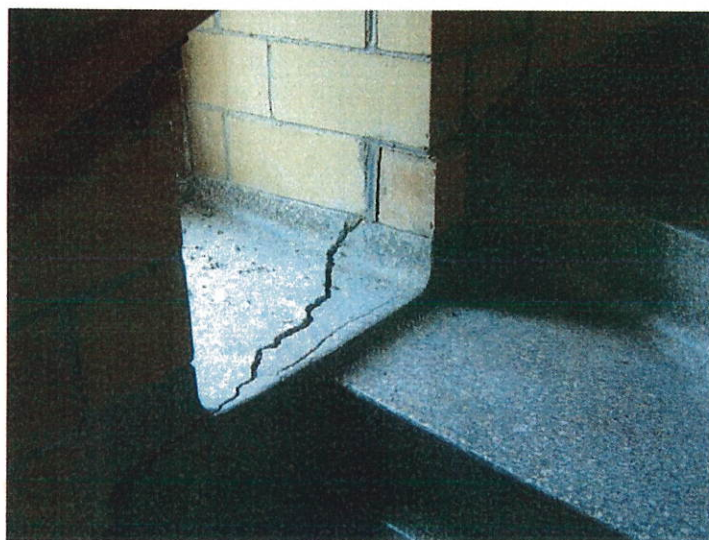
Photo 3 : Clocher - Fissure dans le mur du clocher

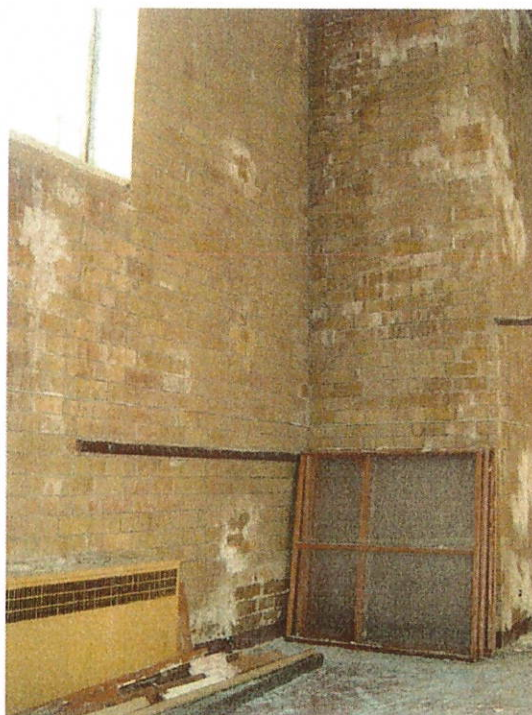
Photo 4 : Clocher - Infiltration d'eau dans les murs avec traces de calcaire

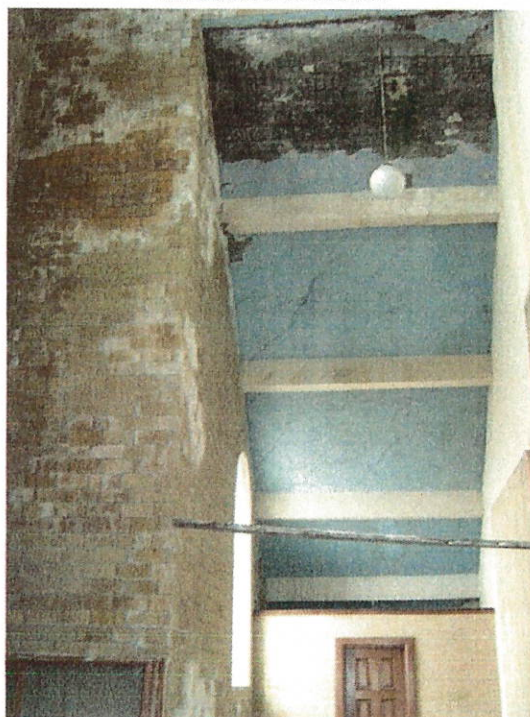
Photo 5 : Clocher - Béton endommagé et pourri, armature corrodée, infiltration d'eau avec traces de calcaire

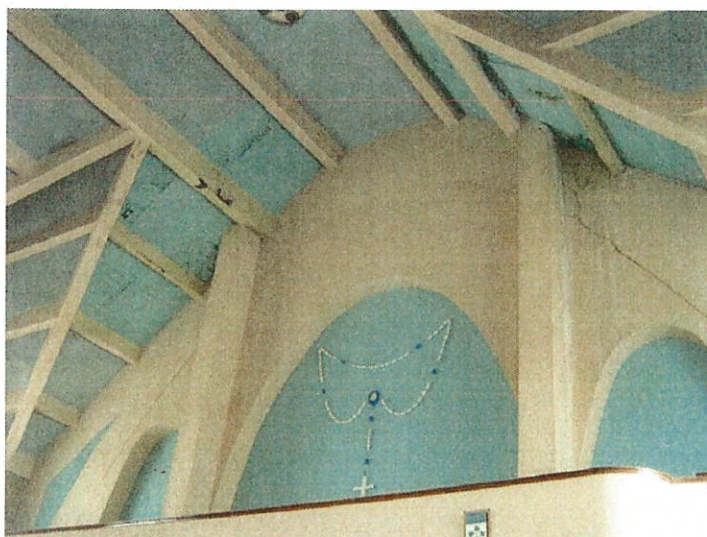
La toiture de l'église présente les mêmes détériorations, principalement dans le secteur près de l'entrée principale (voir photos n°s 6 à 10). On constate d'ailleurs que l'eau s'infiltre constamment (écoulement permanent). À ces endroits, le béton est pourri et se détache de la toiture et l'armature apparente est corrodée. Ces infiltrations ont même causées des dommages au jubé situé directement en-dessous. Des fissures sont visibles et la structure de béton est également pourrie par endroits.

Photo 6 : Église - Dalle et poutres de la toiture endommagées  
Béton pourri et armature corrodée

Il est important de mentionner que les travaux de répartition de la toiture reliés au béton désagrégé se doivent d'être réalisés à court terme (0-2 ans), compte tenu du niveau de détérioration important et du risque d'effondrement. Nous recommandons d'interdire l'accès à l'intérieur de l'église dans les secteurs endommagés afin d'assurer la sécurité des usagers.

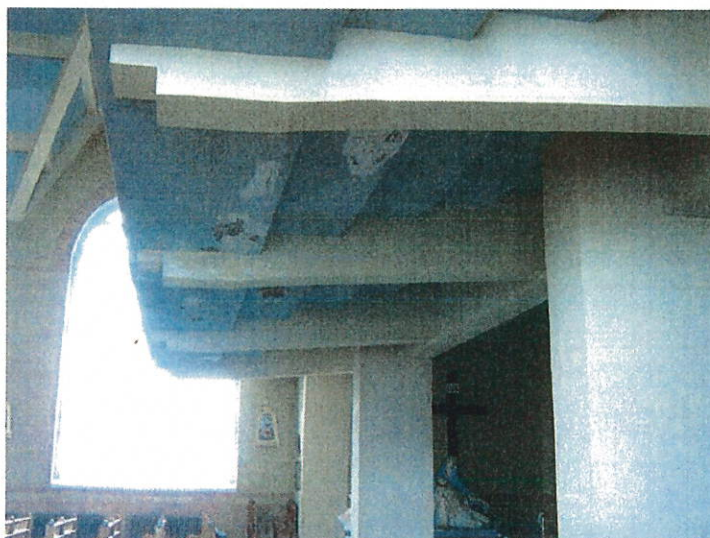
Photo 7 : Église - Structure du jubé endommagée

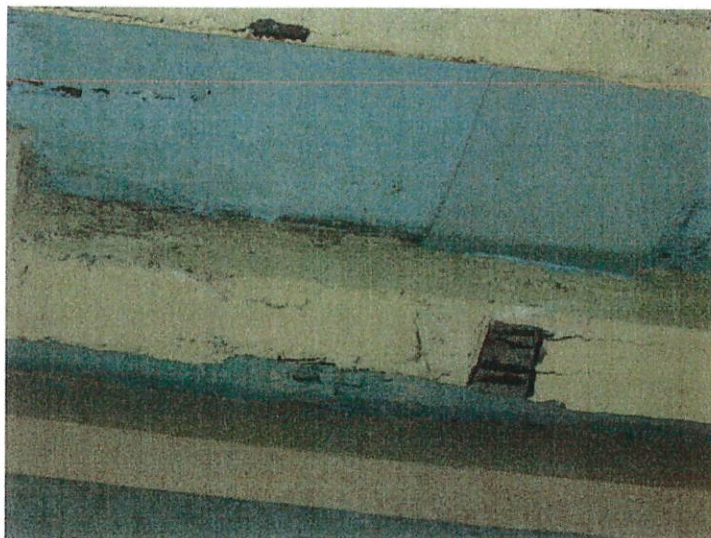
Photo 8 : Église - Poutres fortement détériorées

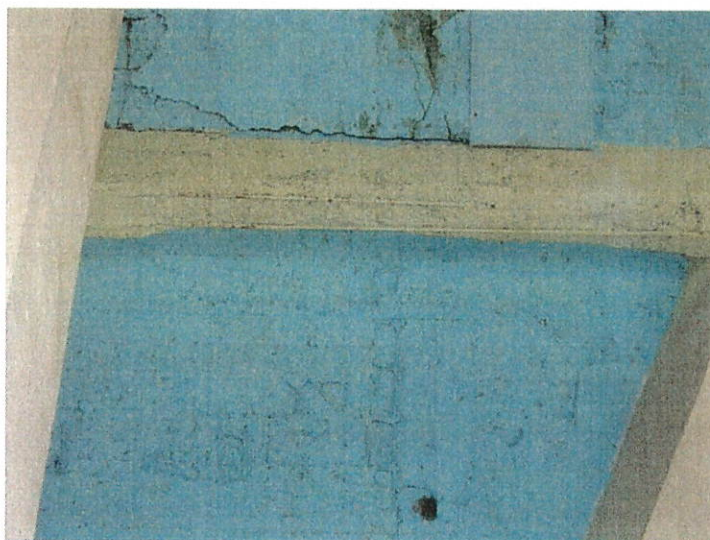
Photo 9 : Église - Poutre et dalle fortement détériorées, infiltration constante d'eau

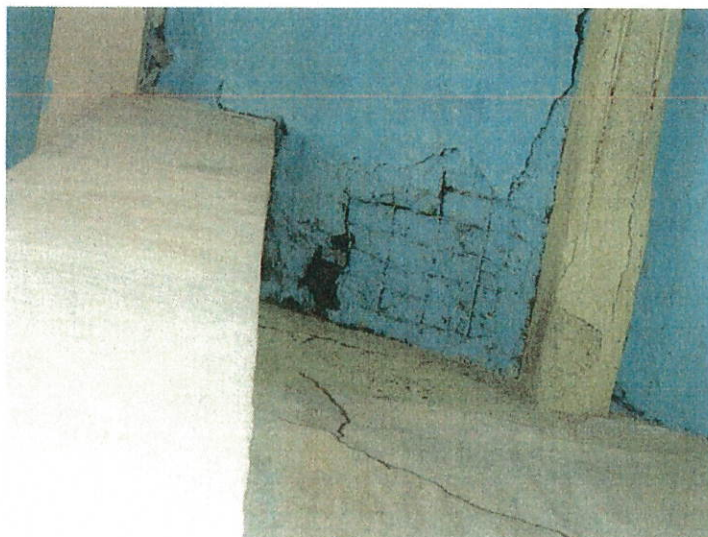
Photo 10 : Église - Infiltration d'eau dans la toiture, décollement du revêtement et du béton

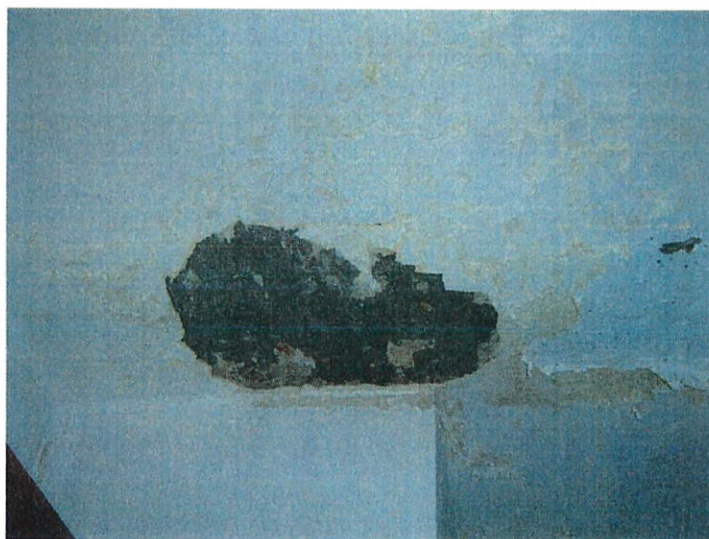
Photo 11 : Sacristie - Infiltration d'eau à la toiture, revêtement endommagé, béton humide

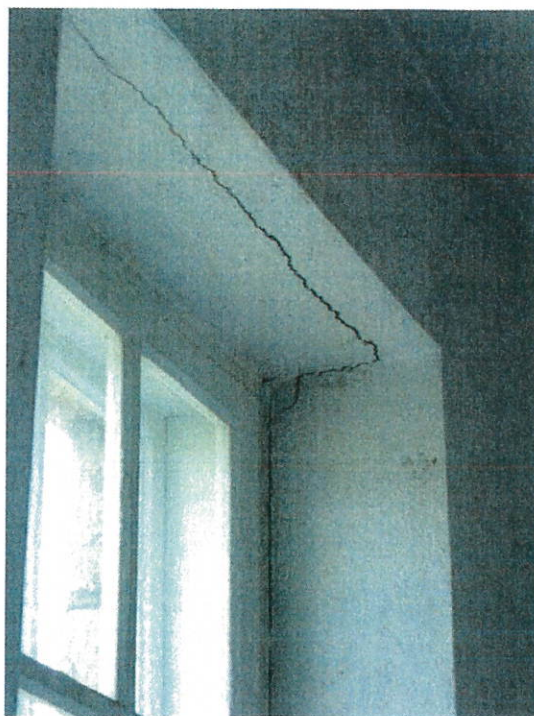
Photo 12 : Sacristie - Fissure au pourtour d'une fenêtre

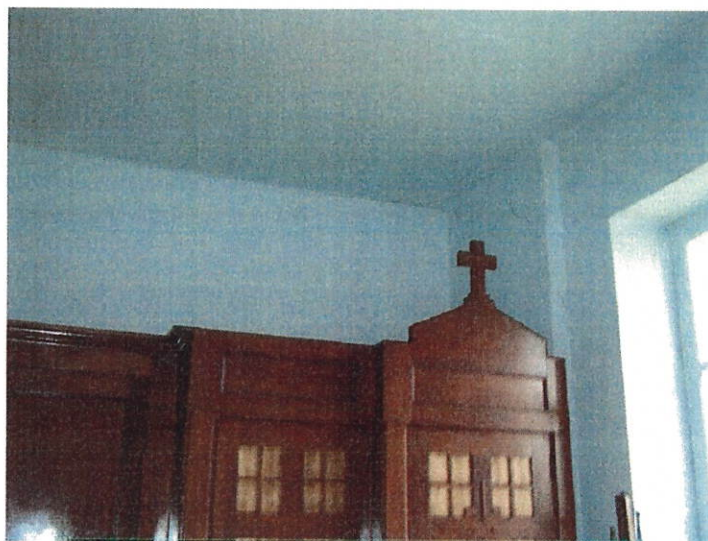
Photo 13 : Sacristie - Fissure dans la toiture et le mur

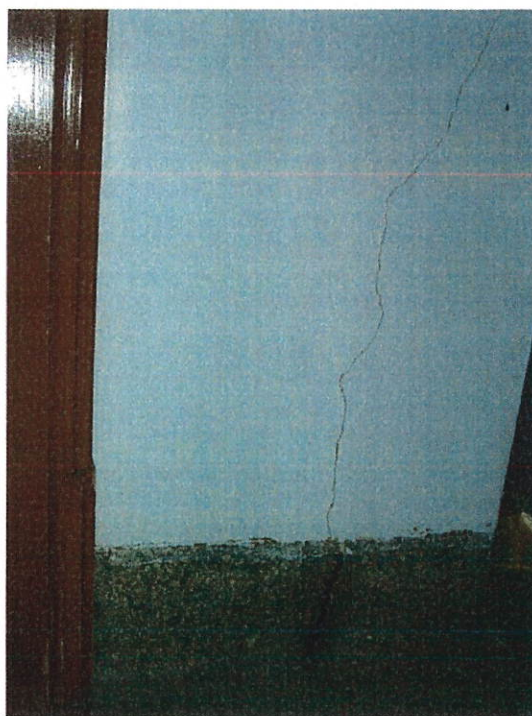
Photo 14 : Sacristie - Fissure dans un mur

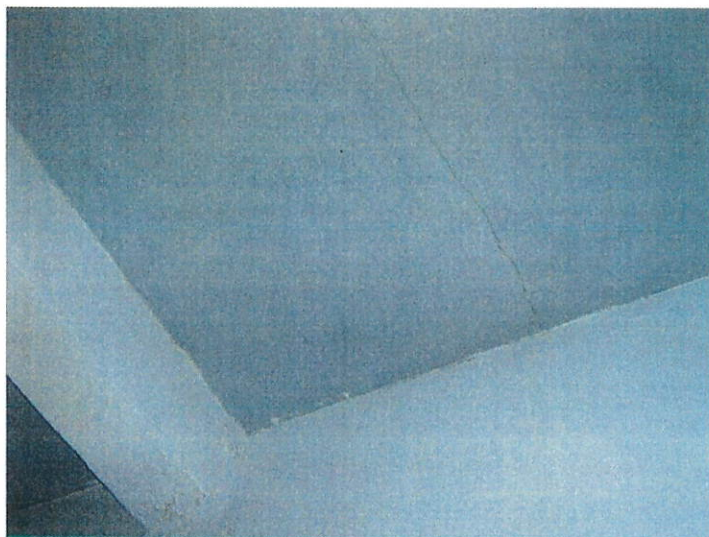
Photo 15 : Sacristie - Fissure dans la dalle du toit

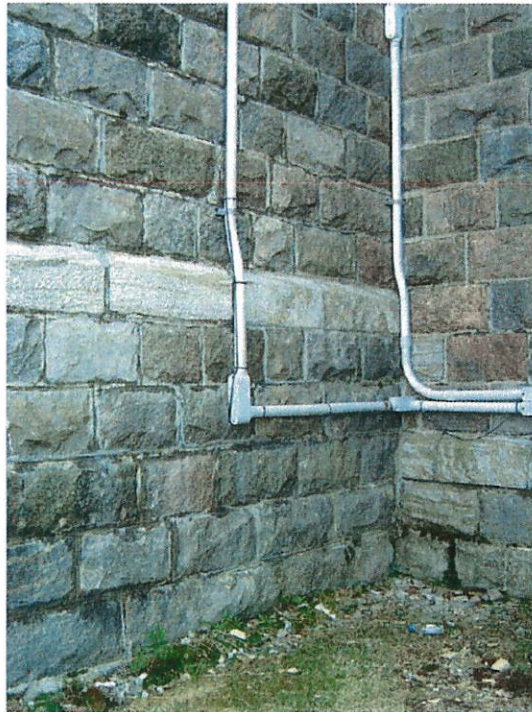
D'ailleurs, des traces d'humidité sont visibles à l'extérieur de l'église (voir photos n<sup>os</sup> 16 et 17). Le sol en périphérie est gorgé d'eau et de la mousse est présente, autant sur le sol que sur les pierres de parement. À l'intérieur, les murs sont aussi humides et on remarque de la pourriture sur certaines surfaces (voir photos n<sup>os</sup> 18 à 22). Aucune gouttière ne permet d'éloigner les eaux d'écoulement de la toiture et on peut penser qu'aucun drain de fondation n'est également présent. L'eau s'accumule ainsi près des fondations et, avec le temps et la pression des vents, s'infiltre à travers le béton.

Photo 16 : Murs de fondation  
Humidité sur les pierres et présence de mousse (sol et pierres)

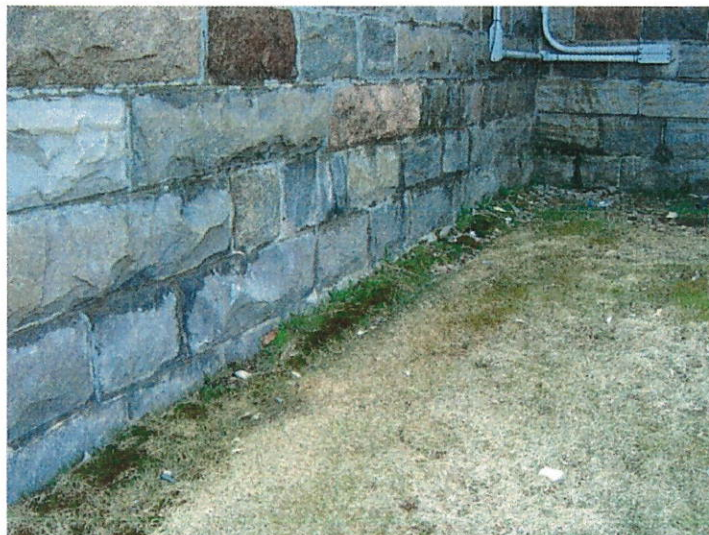
Photo 17 : Murs de fondation - Présence de mousse en périphérie de l'église

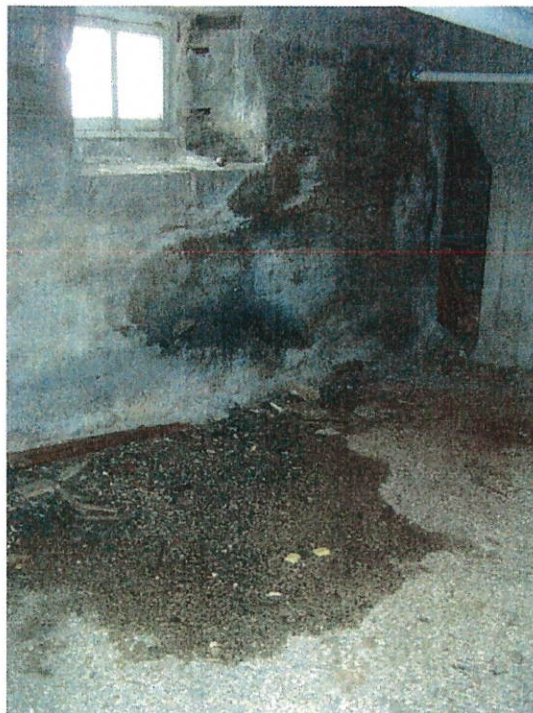
Photo 18 : Murs de fondation - Infiltration d'eau (sol et béton humide)

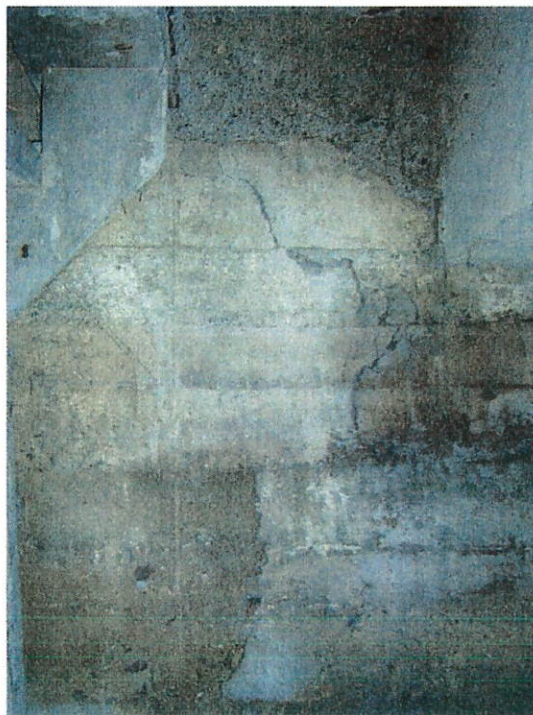
Photo 19 : Murs de fondation - Fissures dans les murs de fondation

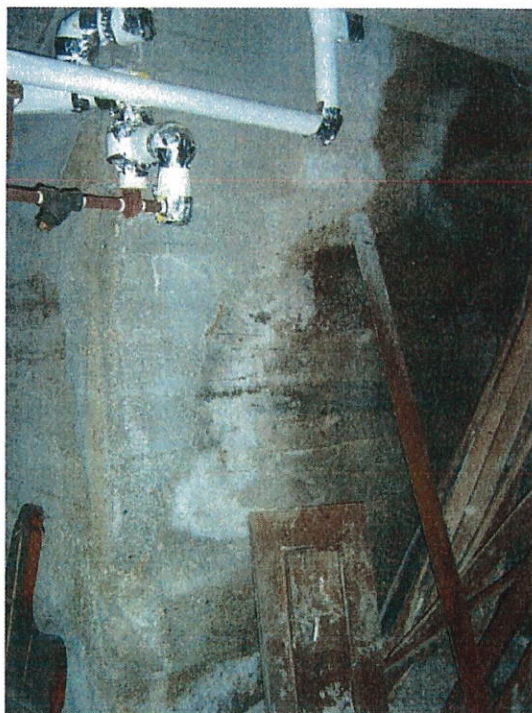
Photo 20 : Murs de fondation - Béton humide et traces de calcaire

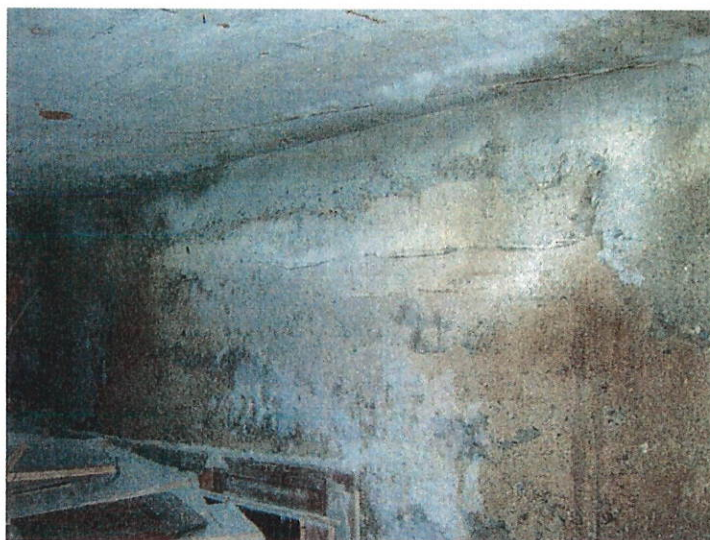
Photo 21 : Murs de fondation - Fissures, traces d'humidité et de pourriture

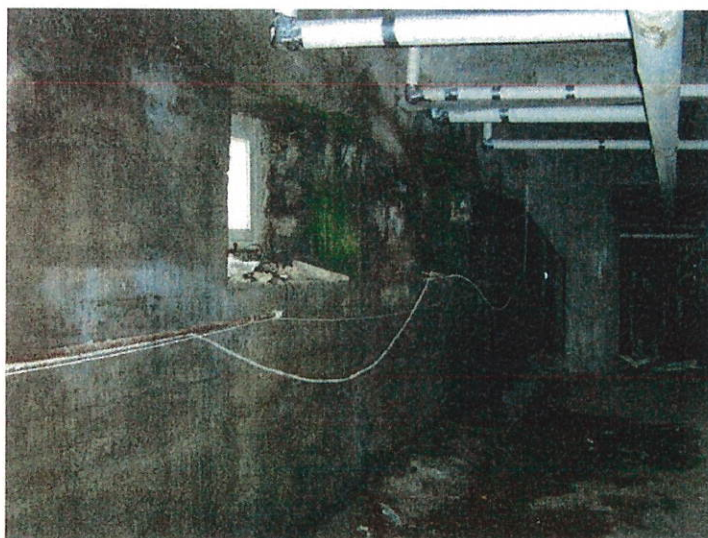
Photo 22 : Murs de fondation - Traces de pourriture et d'infiltration

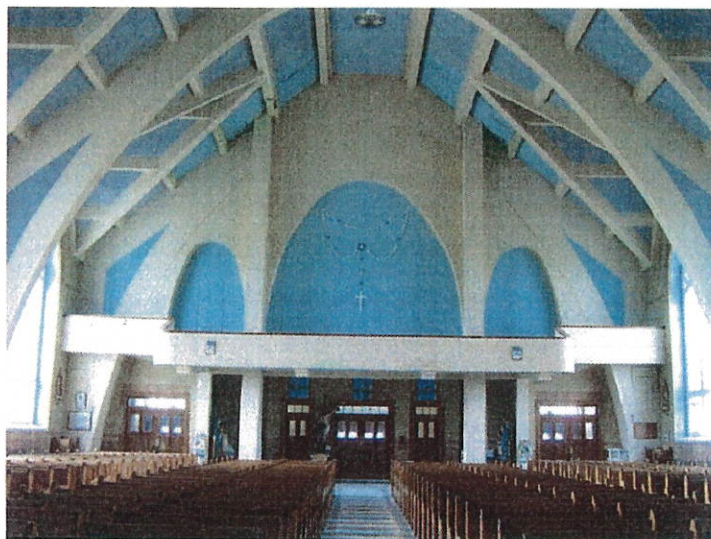
L'arche de l'entrée principale est fissurée sur toute sa périphérie. Ces fissures sont apparues durant les années 1950 et des travaux de stabilisation des fondations ont alors eu lieu. Depuis, sa progression semble s'être arrêtée. Les photos n<sup>os</sup> 23 à 25 montrent les fissures de l'arche.

Photo 23 : Arche de l'entrée – Fissure sur la périphérie

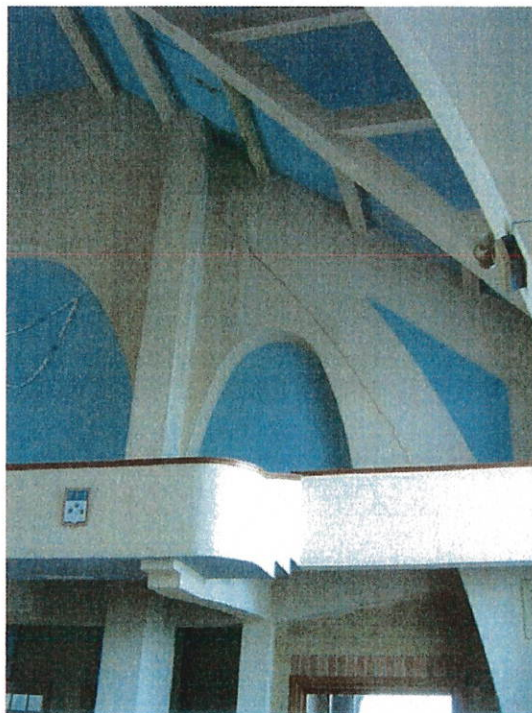
Photo 24 : Arche de l'entrée – Fissure de l'arche

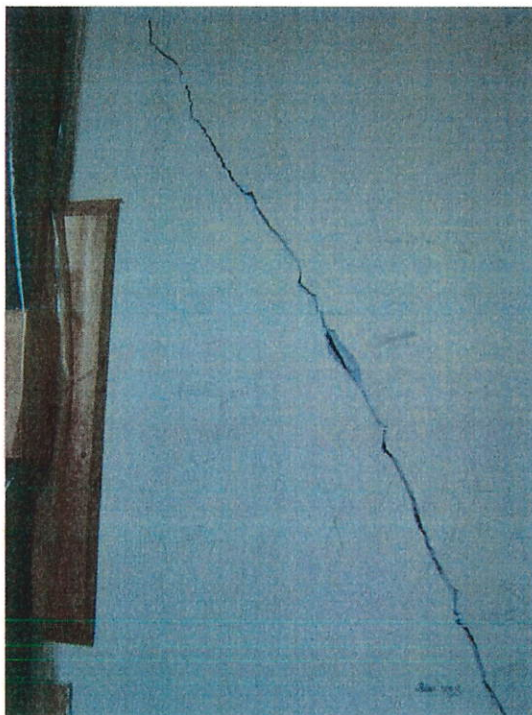
Photo 25 : Fissure de l'arche d'entrée – Suivi de la largeur d'ouverture

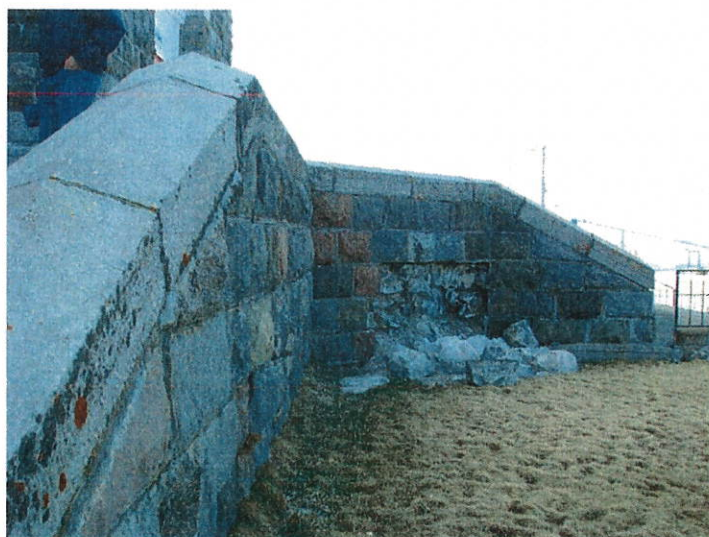
Le parvis de l'entrée montre des signes de mouvements dus au gel. Les fondations ne sont probablement pas situées à l'abri du gel et les cycles de gel et dégel provoquent des fissures dans le béton (voir photos n<sup>os</sup> 26 et 27). Toutefois, ces détériorations ne présentent pas de risque pour la sécurité des utilisateurs.

Photo 26 : Parvis de l'entrée - Parement de mur effondré

D'autre part, les dommages reliés au parvis d'entrée sont normaux, compte tenu que ce type de construction n'était pas construit à l'abri du gel à l'époque. Nous recommandons de réparer les murets de pierre endommagés. Il ne sera pas nécessaire de limiter l'accès aux usagers dans ce secteur puisqu'il n'y a aucun risque pour la sécurité.

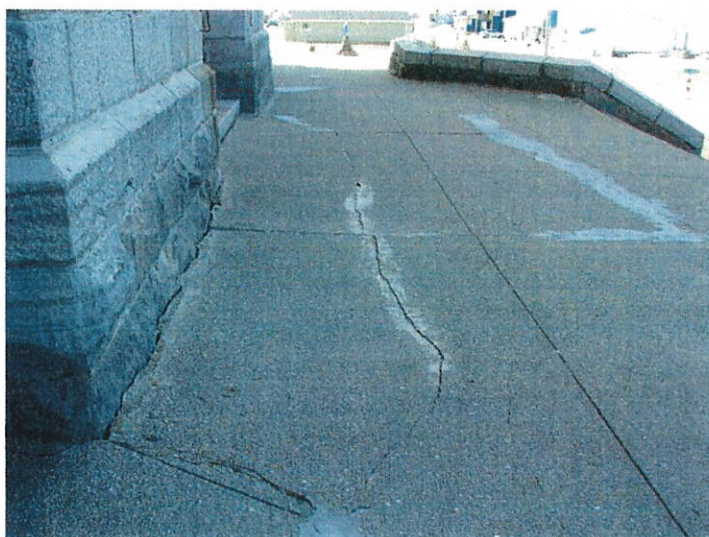
Photo 27 : Parvis de l'entrée - Fissure dans la dalle

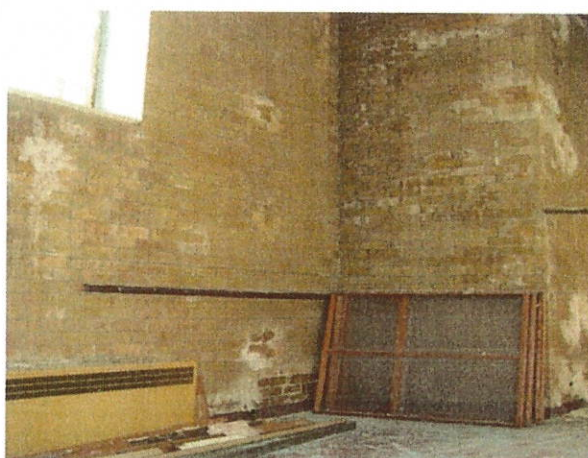
Photo 4a : Clocher - Infiltration d'eau dans les murs  
avec traces de calcaire – Juin 2009

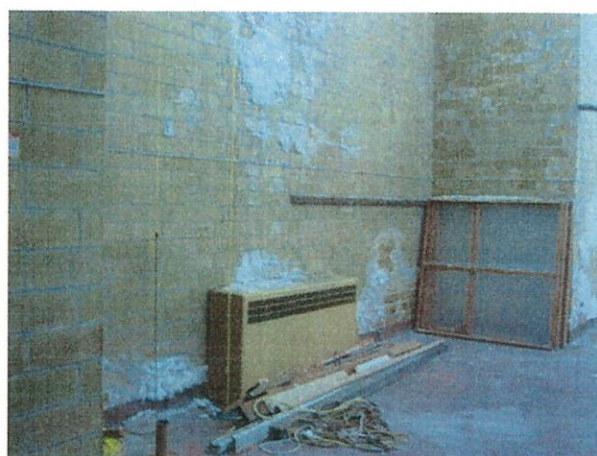
Photo 4b : Clocher - Infiltration d'eau dans les murs  
avec traces de calcaire – Janvier 2013

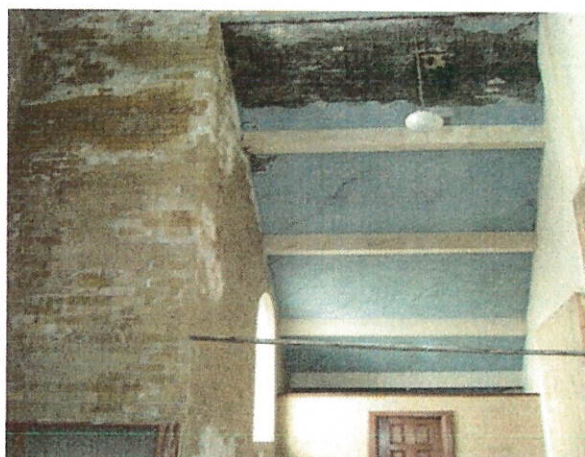
Photo 5a : Clocher - Béton endommagé et pourri, armature corrodé;  
infiltration d'eau avec traces de calcaire – Juin 2009

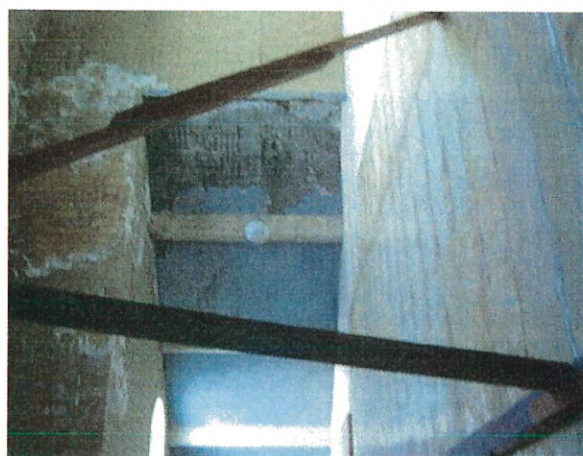
Photo 5b : Clocher - Béton endommagé et pourri, armature corrodé;  
infiltration d'eau avec traces de calcaire – Janvier 2013

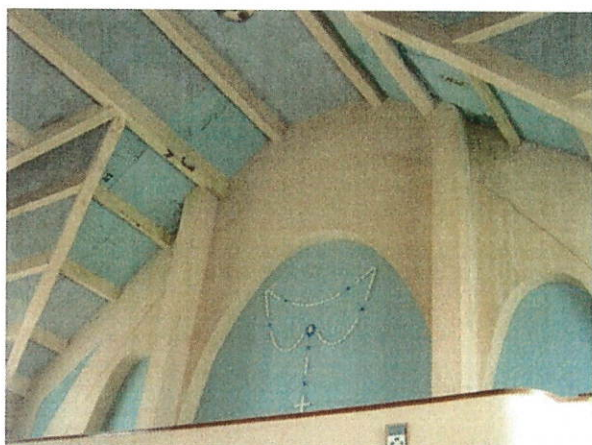
Photo 6a : Église - Dalle et poutres de la toiture endommagées ;  
Béton pourri et armature corrodée – Juin 2009

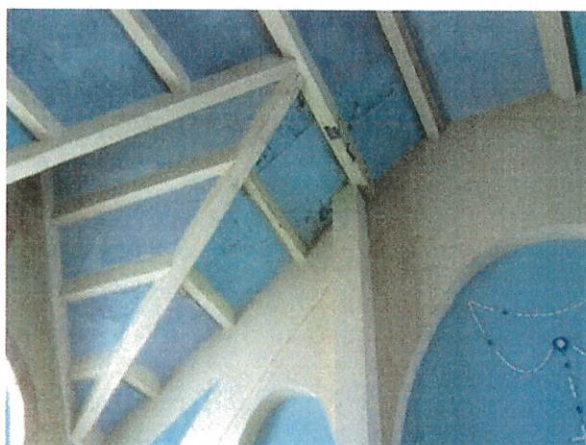
Photo 6b : Église - Dalle et poutres de la toiture endommagées ;  
Béton pourri et armature corrodée – Janvier 2013

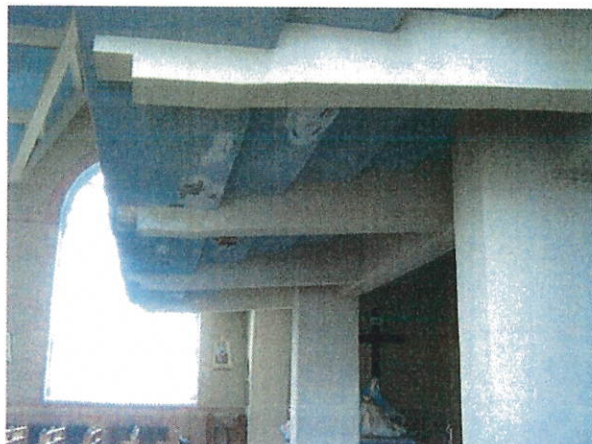
Photo 7a : Église - Structure du jubé endommagée – Juin 2009

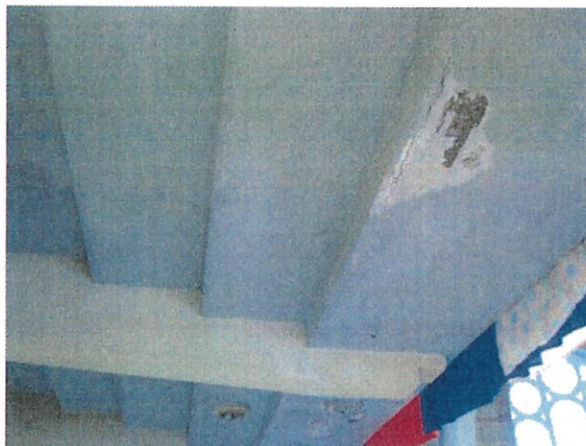
Photo 7b : Église - Structure du jubé endommagée – Janvier 2013

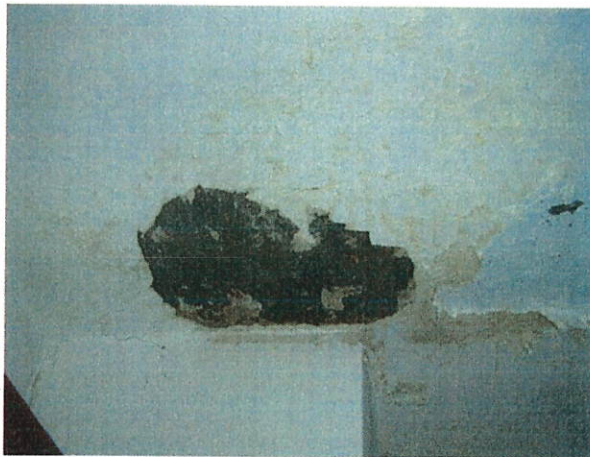
Photo 8a : Sacristie – Infiltration d'eau à la toiture, revêtement endommagé, béton humide – Juin 2009

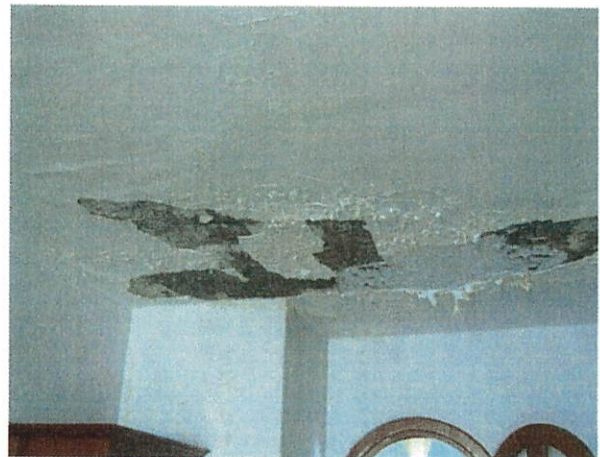
Photo 8b : Sacristie – Infiltration d'eau à la toiture, revêtement endommagé, béton humide – Janvier 2013

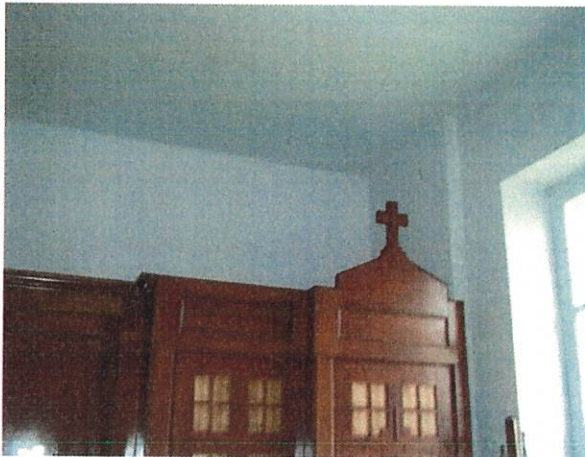
Photo 9a : Sacristie - Fissure dans la toiture et le mur – Juin 2009

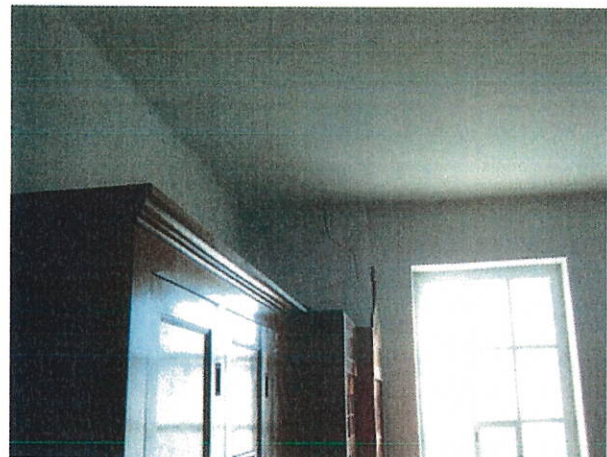
Photo 9b : Sacristie - Fissure dans la toiture et le mur – Janvier 2013

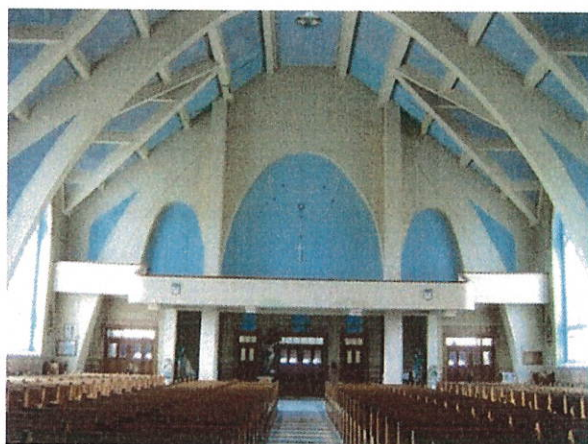
Photo 10a : Arche de l'entrée – Fissure sur la périphérie – Juin 2009

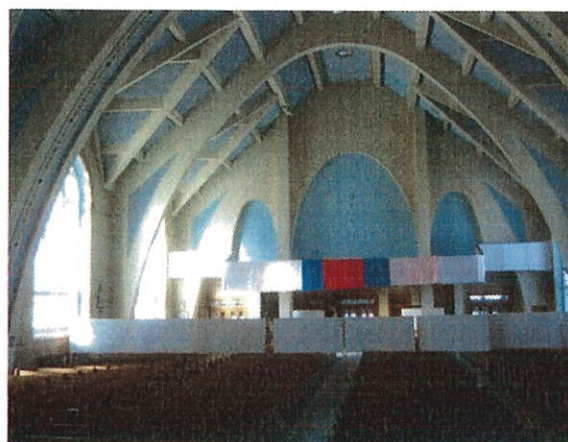
Photo 10b : Arche de l'entrée – Fissure sur la périphérie – Janvier 2013
