Rimouski, le 11 novembre 2019

OBJET : Église de Baie-des-Sables  
Avis technique sur l'état de l'ossature de béton  
N/D : I18-109  
Révision 1

TR3E Experts Conseils

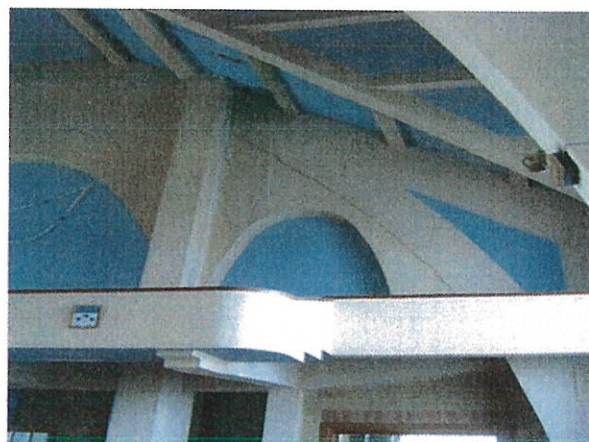
Photo 11a : Arche de l'entrée – Fissure de l'arche – Juin 2009

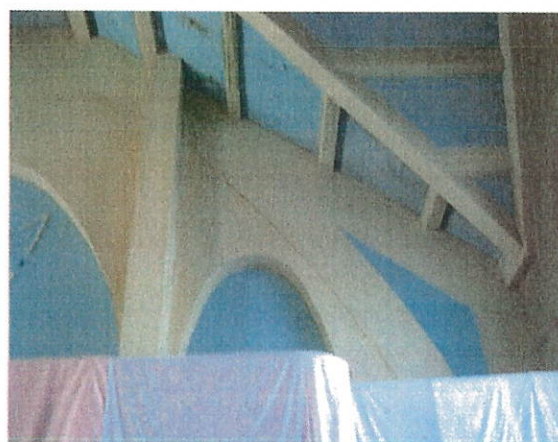
Photo 11b : Arche de l'entrée – Fissure de l'arche – Janvier 2013
