## **Rapport d'avis structural**

**Église catholique l'Assomption-de-Notre-Dame**

**No de projet : 2024.60**

**Rédigé par : Hubert D. Thibault, ing.**

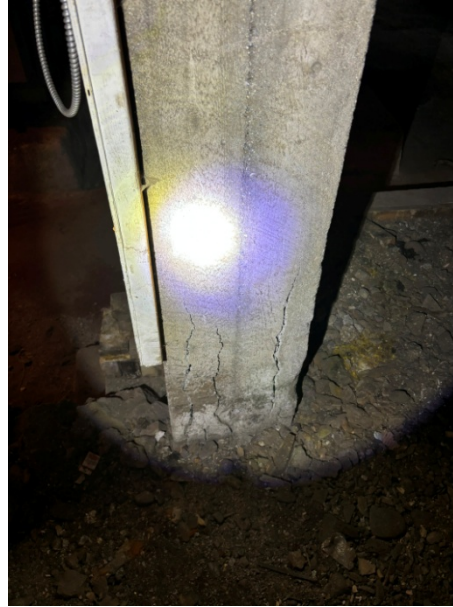
Les fondations visibles par le vide sanitaire sont généralement en bon état. Quelques poutres et colonnes présentent des fissures et des signes de dégradation structural (figures 1 et 2). La majorité des éléments ne présentent pas d'affaissement ou de fissuration excessive.

Figure 1 : Base d'une colonne désagrégée

- 1- Investiguer davantage sur les infiltrations d'eau et les stopper le plus rapidement possible.
- 2- Réparer les éléments de béton dégradés
- 3- Réparer les éléments de maçonnerie dégradés.

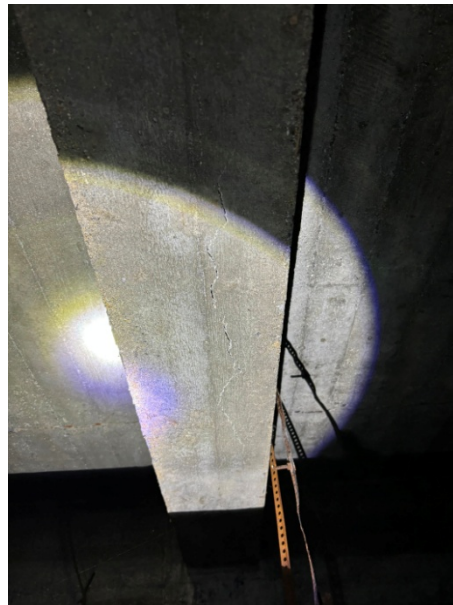
Figure 2 : Poutre fissurée

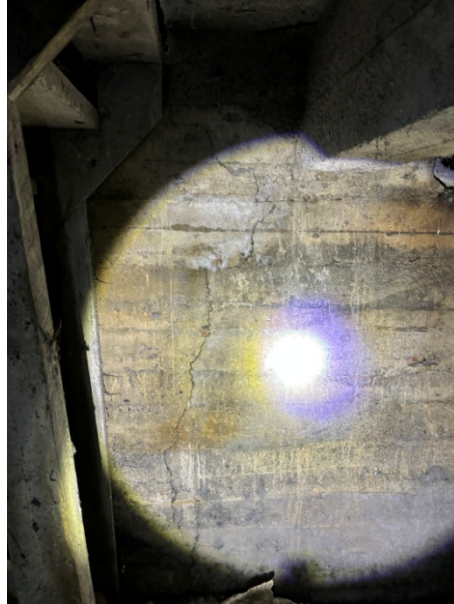
Les murs de fondation comportent quelques fissures de retrait mineures (figure 3). La tête de quelques fenêtres est abîmée (figure 4).

Figure 3 : Fissure de retrait dans les murs de fondation

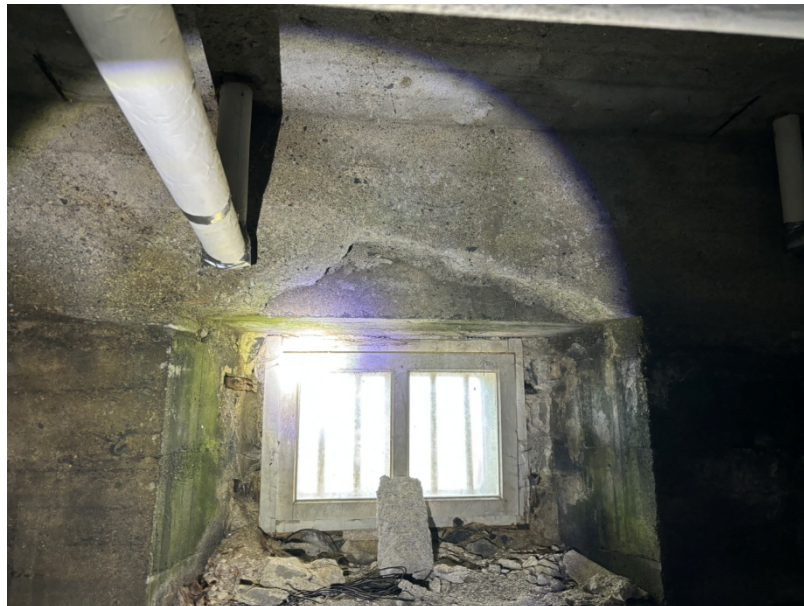
Figure 4 : Tête de fenêtre abîmée

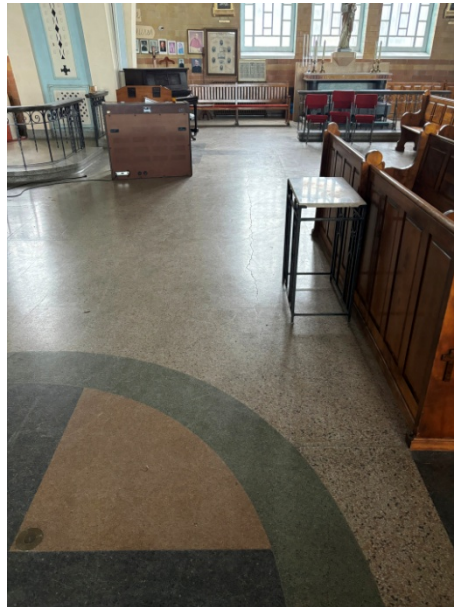
À partir du vide sanitaire, nous observons la structure du plancher de la nef et du transept. Elle est constituée d'une dalle de béton armée. De manière général, la dalle de béton du plancher est en bon état. Aucun élément ne présente de fissure excessive ou de dégradation majeure. Il est possible d'observer quelques fissures mineures dans le parement au sol de la nef (figure 5).

Figure 5 : Fissure dans le plancher de la nef

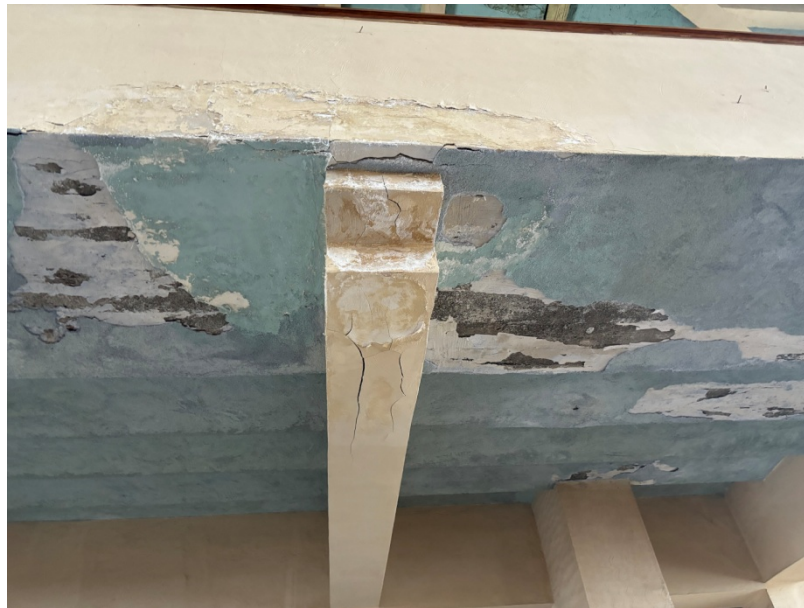
Dans la nef, nous observons la structure du plancher du jubé qui est aussi en béton armé. Les poutres en porte-à-faux au-dessous de la nef sont fissurées et présentent des signes de délamination (figure 6). La dalle de béton du jubé est fissurée (figure 7).

Figure 6 : Poutre en porte-à-faux du jubé

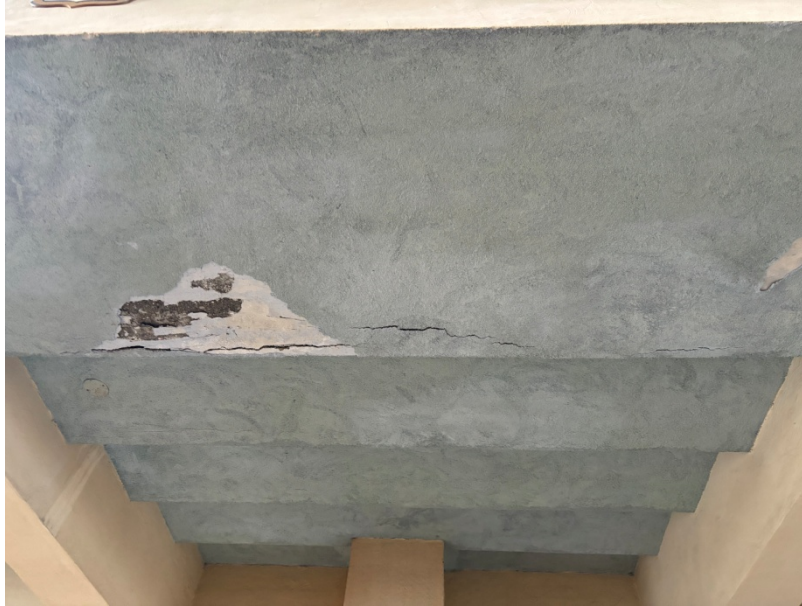
**Figure 7 : Dalle du jubé**

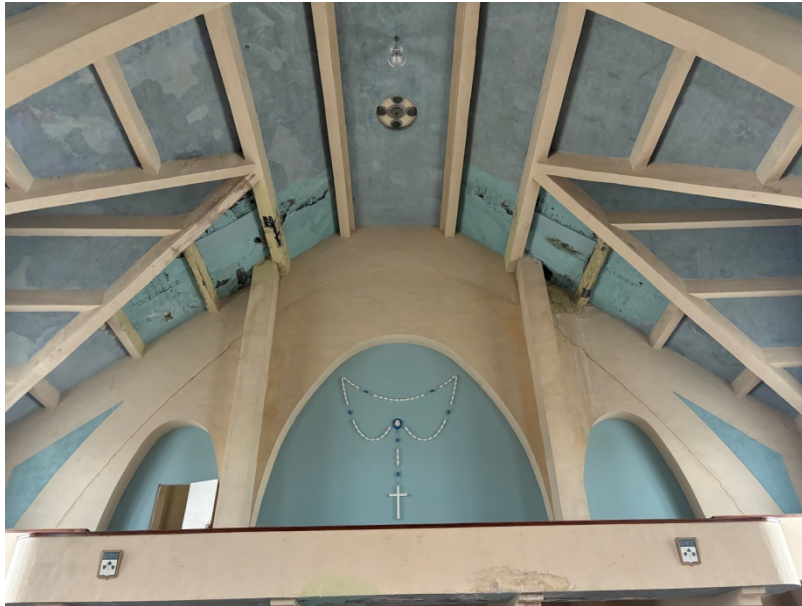
La structure des murs est composée d'arches en béton armé. Nous observons des fissures à l'intérieur de la nef. Les nombres et la grosseur des fissures augmentent de plus en plus en s'approchant du clocher. À la jonction de la première arche et de la structure du clocher, nous observons des fissures majeures qui laissent présager une dégradation importante du système structural (figures 8 à 11).

**Figure 8 : Dommage entre la première arche et le clocher**

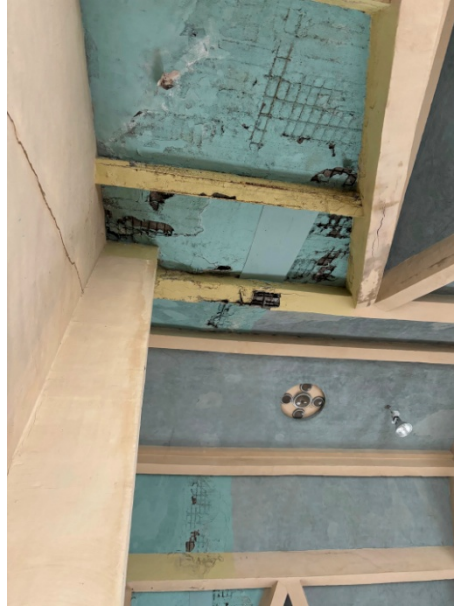
Figure 9 : Dommages sur la structure de la toiture

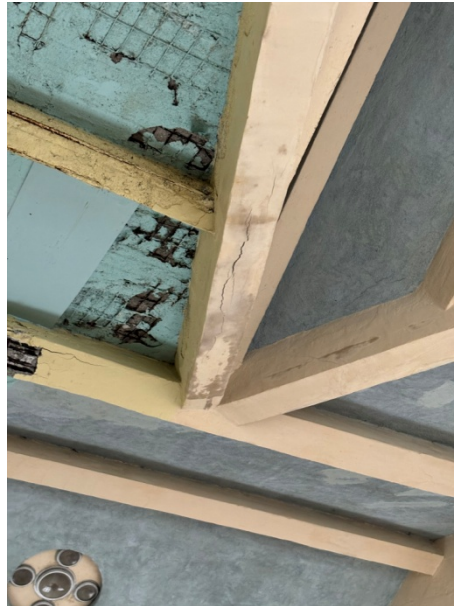
Figure 10 : Dommages sur la structure de la toiture

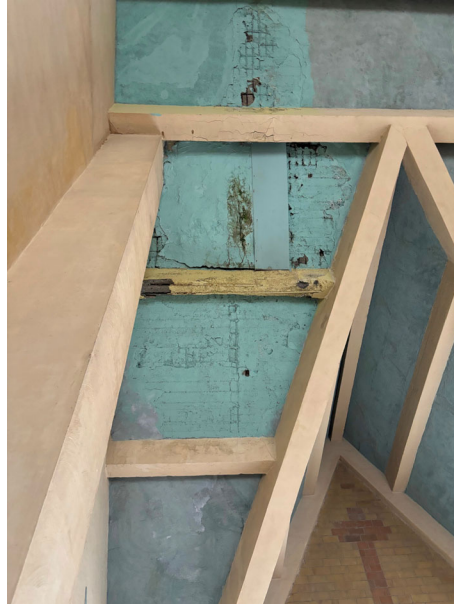
Figure 11 : Dommages sur la structure de la toiture

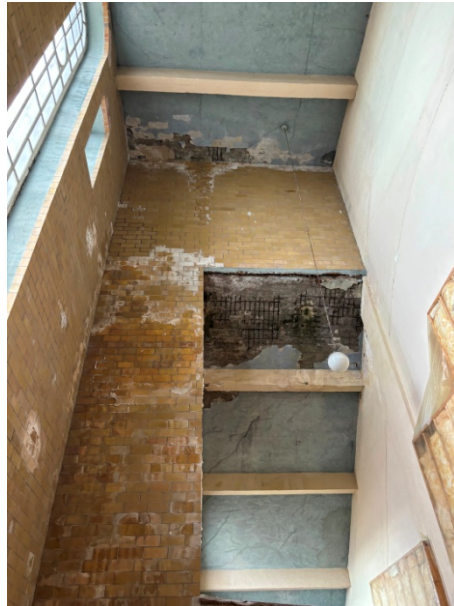
À l'intérieur du narthex, nous observons de la fissuration excessive dans la structure du clocher. Le béton est délaminé, les barres d'armature sont apparentes et très corrodées et le crépi se détache des murs (figures 12 à 14). Il en est de même pour les murs dans les tours (figures 15 et 16).

Figure 12 : Dommages dans le narthex

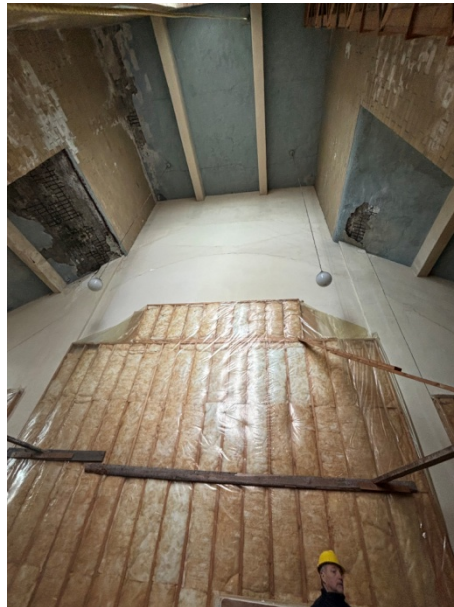
**Figure 13 : Dommages dans le narthex**

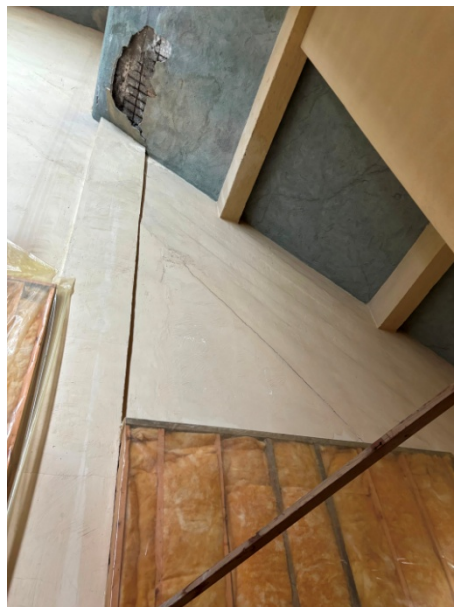
**Figure 14 : Dommages dans le narthex**

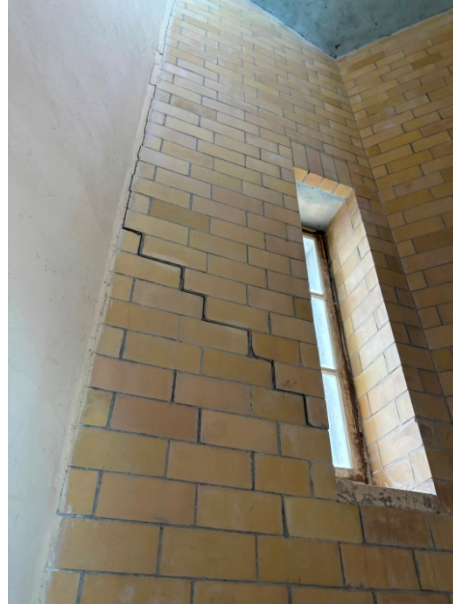
Figure 15 : Dommages dans la tour ouest

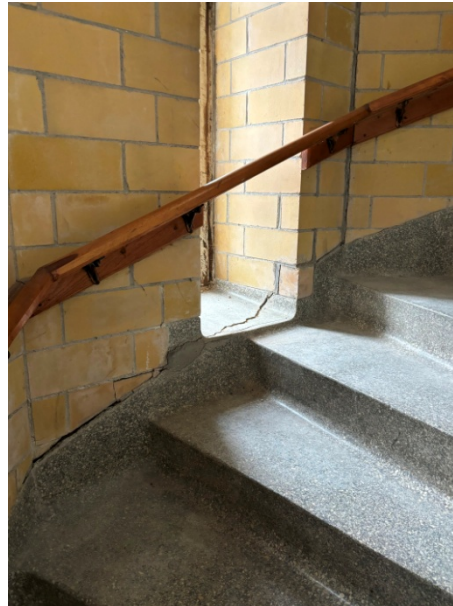
Figure 16 : Dommages dans la tour ouest

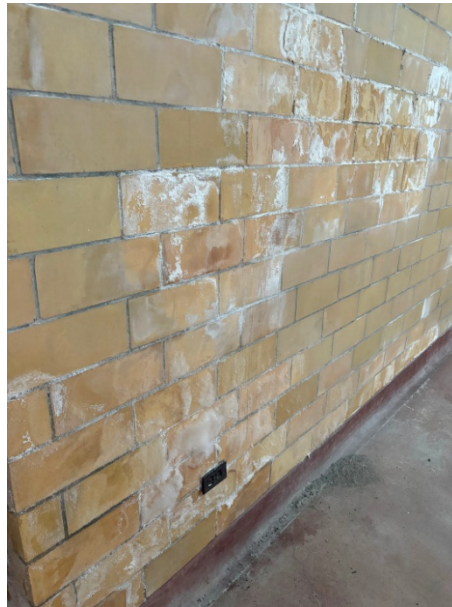
À plusieurs endroits, nous observons des traces d'efflorescence sur les murs intérieurs (figures 17 et 18). Cette efflorescence est un signe d'un taux d'humidité trop élevé et d'infiltration d'eau.

Figure 17 : Efflorescence sur la maçonnerie

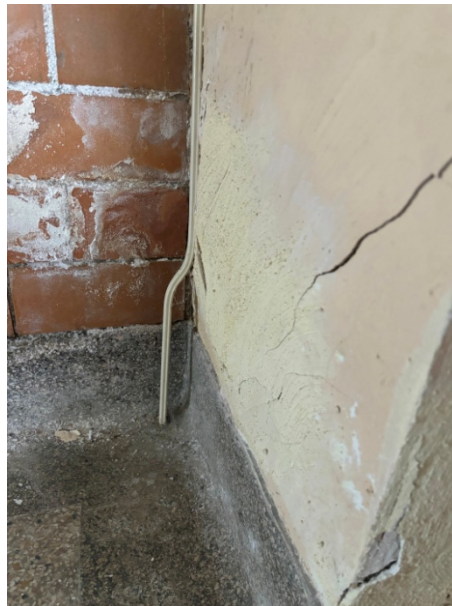
Figure 18 : Efflorescence sur la maçonnerie

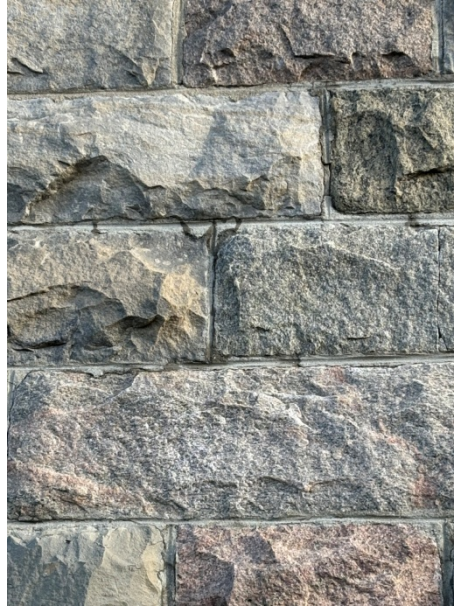
Le parement de pierres de maçonnerie est en très mauvais état à l'extérieur. Plusieurs éléments sont fendus et les joints sont désagrégés (figures 19 à 24).

Figure 19 : Joints craqués et éléments fendus dans la maçonnerie extérieure

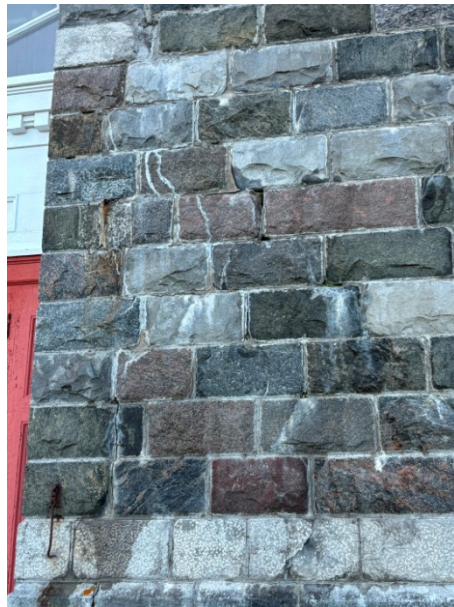
Figure 20 : Joints craqués et éléments fendus dans la maçonnerie extérieure

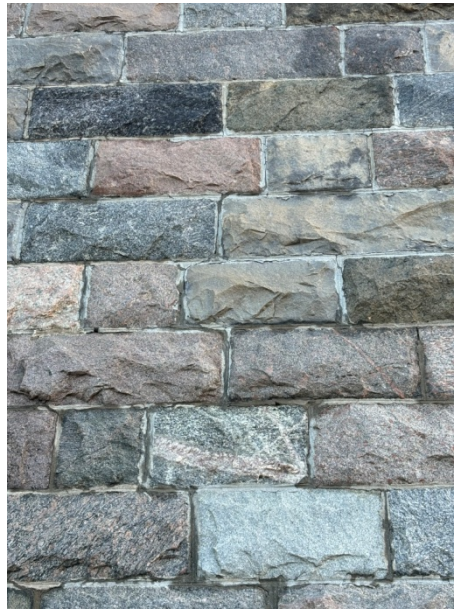
Figure 21 : Joints craqués de la maçonnerie extérieure

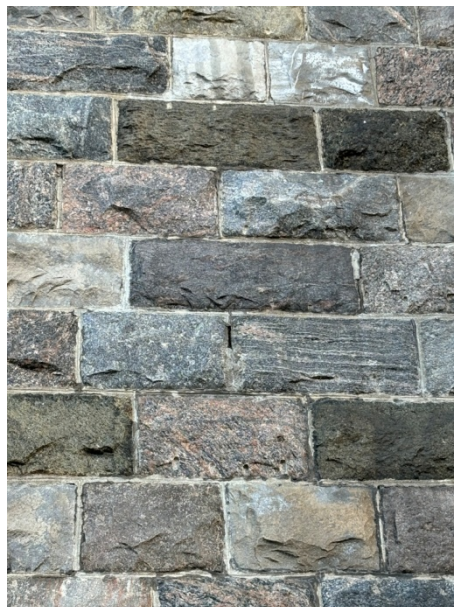
Figure 22 : Joint vide de la maçonnerie extérieure

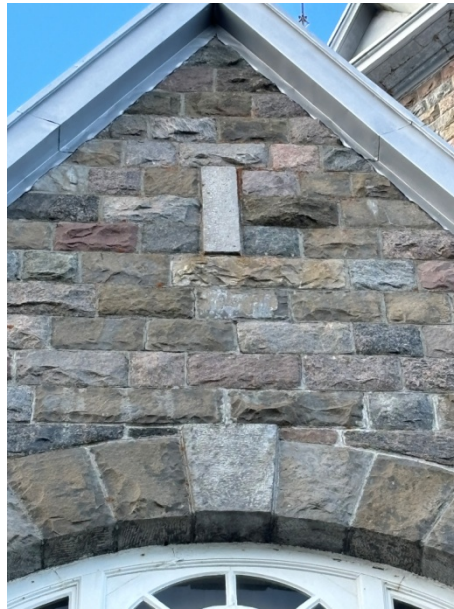
Figure 23 : Joints craqués de la maçonnerie extérieure

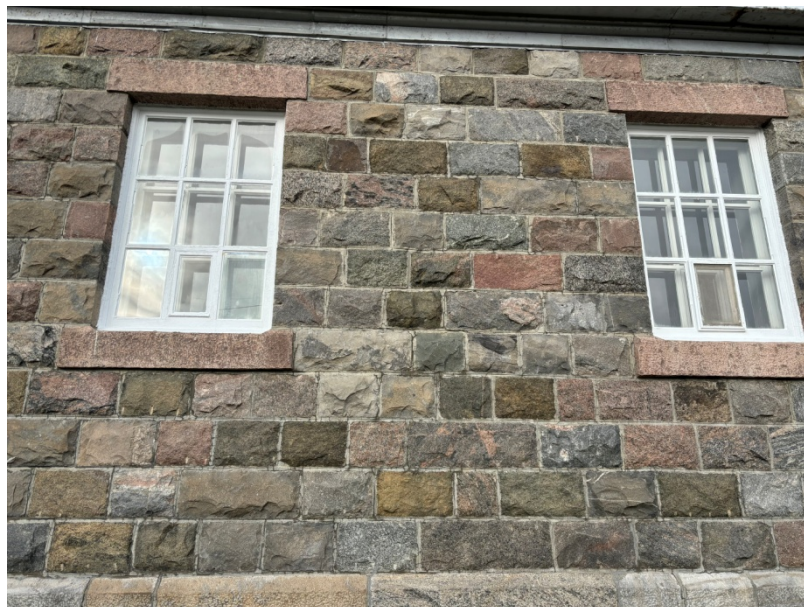
Figure 24 : Joints craqués de la maçonnerie extérieure au sud de la sacristie
